Carolabrücke Dresden 2024

1991...1992 hatte wir, im am 11.09.2024 einstürzten Teil der Brücke, eine Automatische Langzeit-Deformations-Meßeinrichtung eingebaut. Grund der Untersuchungen waren auffälligen Verformungen im Bereich der Gerbergelenke, die bisherige zyklische geodätische Kontrollmessungen zeigten. In den Spannbetonteilen die mit Gerbergelenken verbunden sind, befinden sich Spannseile mit Spannvorrichtungen, für die Vorspannung u. zum Ausgleich der Betonschrumpfung. Nach den Untersuchungen wurde 1992 der Verlauf der Verformung damals als statisch unbedenklich eingestuft u. mit dem Schrumpfungprozess des Beton erklärt. Weitere zyklische Kontrollmessungen waren aus unserer Sicht erforderlich.

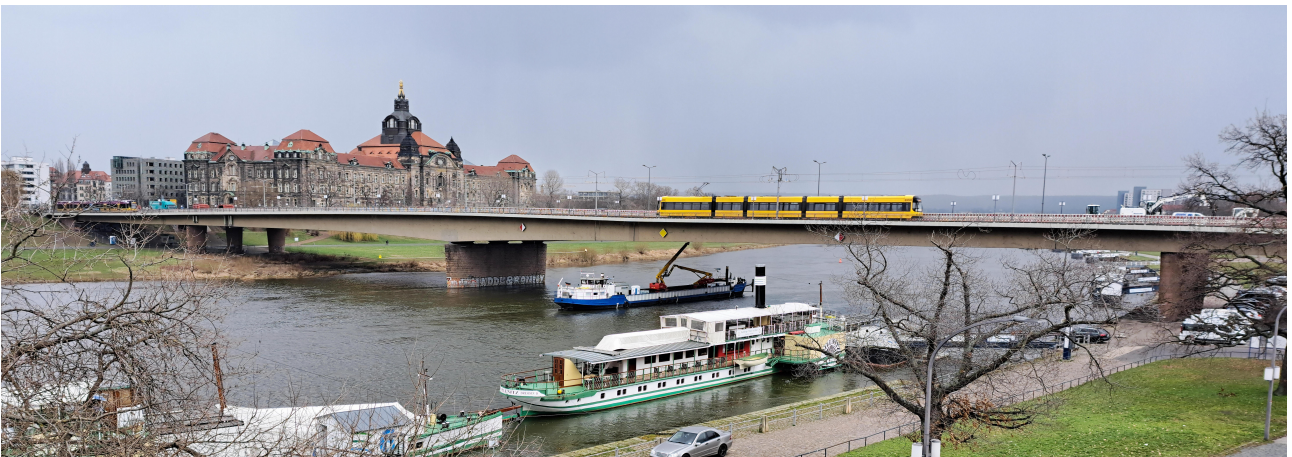
Fotos der letzten Jahre
21

Die vermutliche Deformation der Brücke wurde mit Hilfe von Fotos eingeschätzt. Die Quellen sind teilweise eigene, mir zugesandte Fotos u. das WWW. Fotos können aber durch optische Verzerrungen u. Refraktionen (wie auch bei optischen u. Laser Messungen) zu Fehlinterpretationen führen. u. daher keine speziellen genauen Messungen ersetzen. Mittels Hilfslinien wurde versucht, Abweichungen von der Ideallinie zu erkennen.
